# ÖSSZEGZŐ TANULMÁNY

## A strázsahegyi pincekataszter eredményeiről

**Elycon Tanácsadó és Szolgáltató Kft**

**2011**

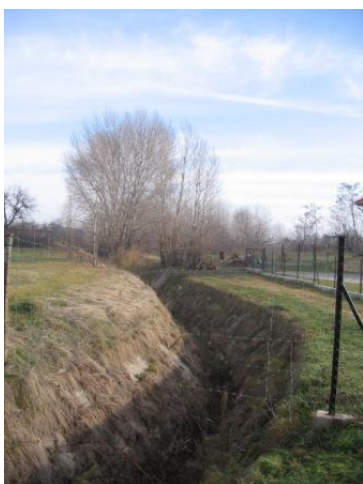
A felméressel érintett területen egy jelentősebb csatorna található. A Laposhegy és a Völgy-kút déli részén húzódó **Nyugati övcsatorna** a Forrás egykori vizét vezette el betonozott mederben. Jelenleg a csapadékvíz elvezetésére használják. A csatorna mellett spontán fás állomány (nyaras) alakult ki. Kisebb foltokban nádas vegetáció alakult ki a kevésbé zavart területeken.

A csatorna Strázsahegyi dűlő felőli szakasza

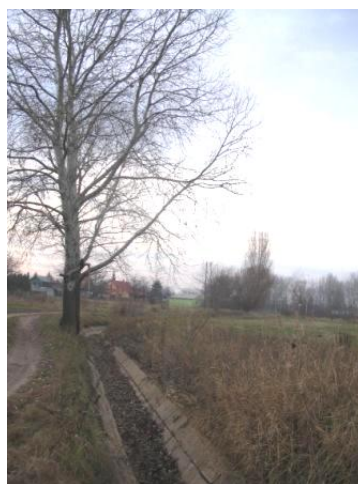
A csatorna Narancsízű sor felőli szakasza

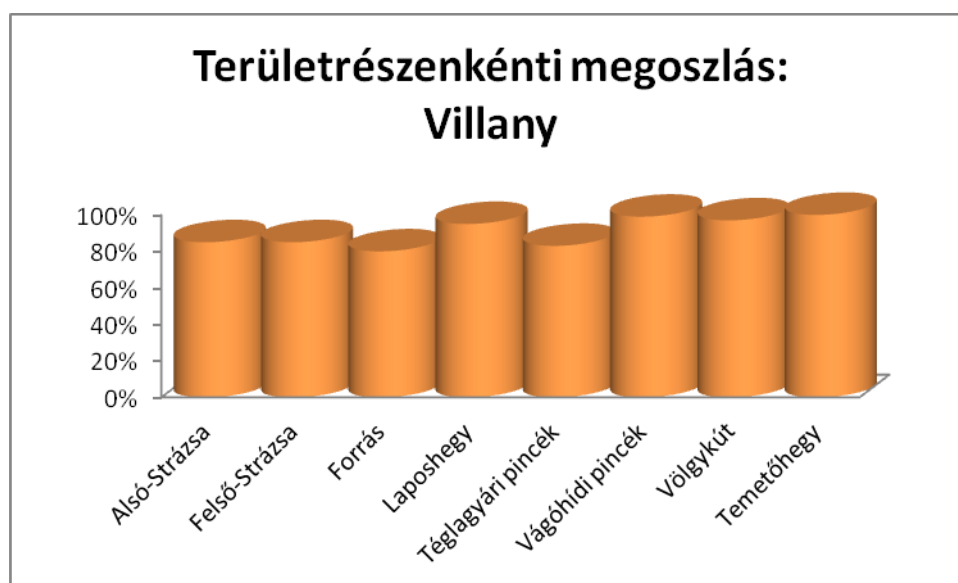
A közművek, közműpótlók részletes elemzése során megállapítható, hogy a felmérési terület villamos energiával magas arányban ellátott, **az áramszolgáltatás egyik részén sem alacsonyabb, mint 80 %**. Legmagasabb értékek a lakott területrészekben (Laposhegy, Völgykút, Temetőhegy, Vágóhídi-pincék területen belül Kutyahegy és Malomhegy részekén) figyelhetők meg. Alacsonyabb értékek az Alsó-Strázsa, a Felső-Strázsa, a Forrás, valamint a Téglagyári pincék területén figyelhetők meg, mely azzal magyarázható, hogy e területeken található legmagasabb arányban a művelt területek, melyeken kizárólag gazdálkodás folyik, nincs az ingatlanon épület, melyet villamos energiával kellene ellátni.

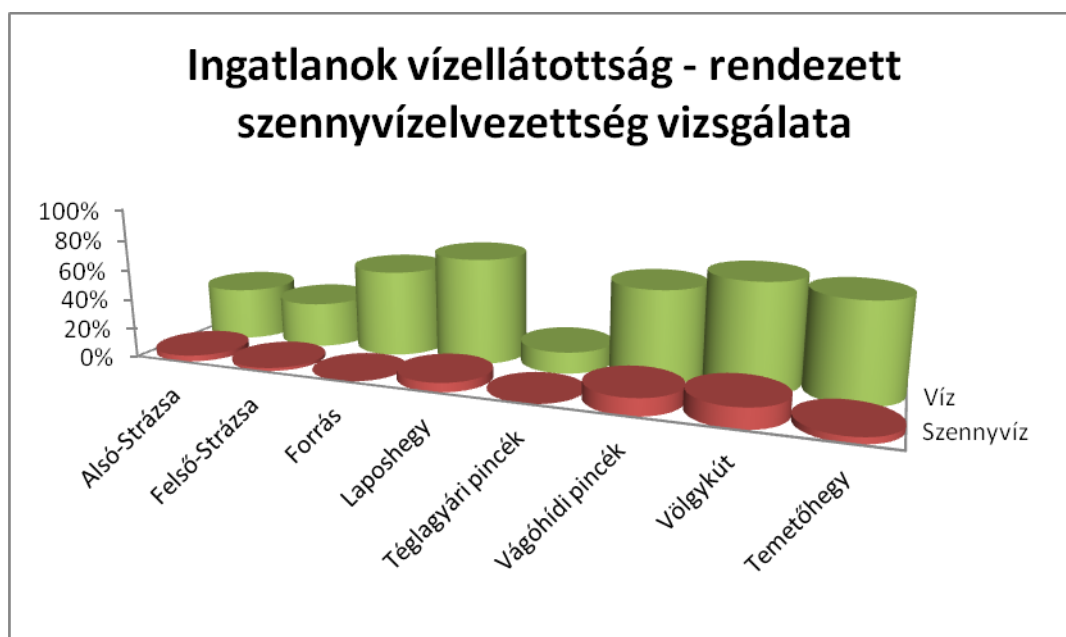
Az értékek közül „kiemelkedik” a Vágóhídi pincék, valamint a Völgykút területe. Előbbi azzal magyarázható, hogy e területhez került besorolásra a Kutyahegy és a Malomhegy, amely jelenleg is a belterülethez tartozik kertvárosias lakóterületként, ezért itt a közművesítettség is magasabb arányú és színvonalú a zártkertekhez valamint a magterületekhez képest. Utóbbi valószínűsíthetően azért magasabb arányú, mert a belterülethez közel, kimagasló lakott területarányával maga után vont, hogy az ott élők valamilyen formában kezeljék a keletkező szennyvizet. De az arányok még így is szembetűnőek.

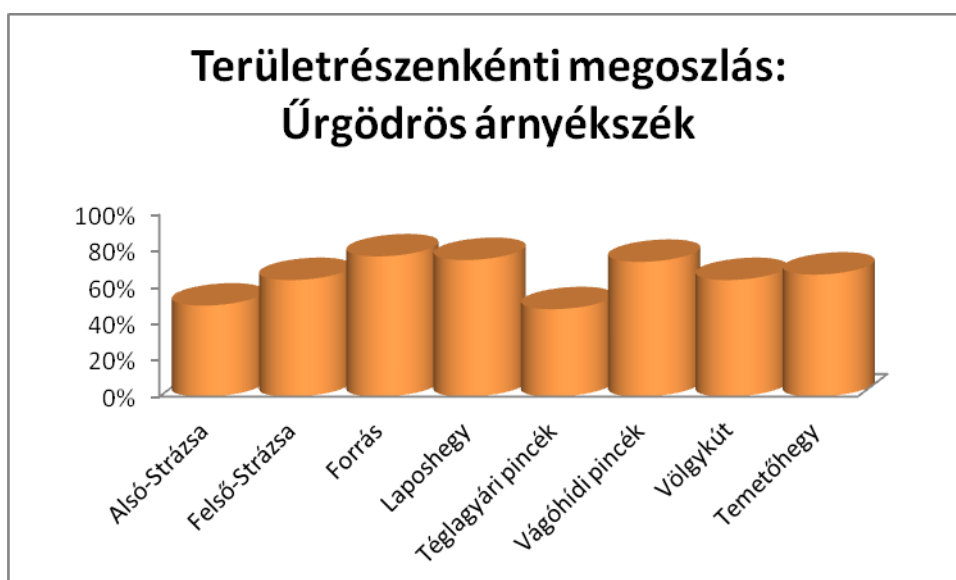
A rendezett szennyvízelvezetés vizsgálata során megfigyelhető volt az alacsony arányú „közművesítettség”. Ezzel szemben az ingatlanokon fellelhető ürgödrös árnyékszék aránya kifejezetten magas. Átlagban tekintve megállapítható, hogy **a teljes felmérési terület ingatlanjainak 65 %-án található ürgödrös árnyékszék**, melyből arra következtethetünk, hogy **jelentős talajterhelés** éri a Strázsahegyet és környékét. Ez alól a pincefalui magterületek sem képeznek kivételt, és talán itt összpontosul leginkább a talajterhelés, hiszen egységnyi felületre jóval több árnyékszék jut, mint a magterületeken kívüli részekben.

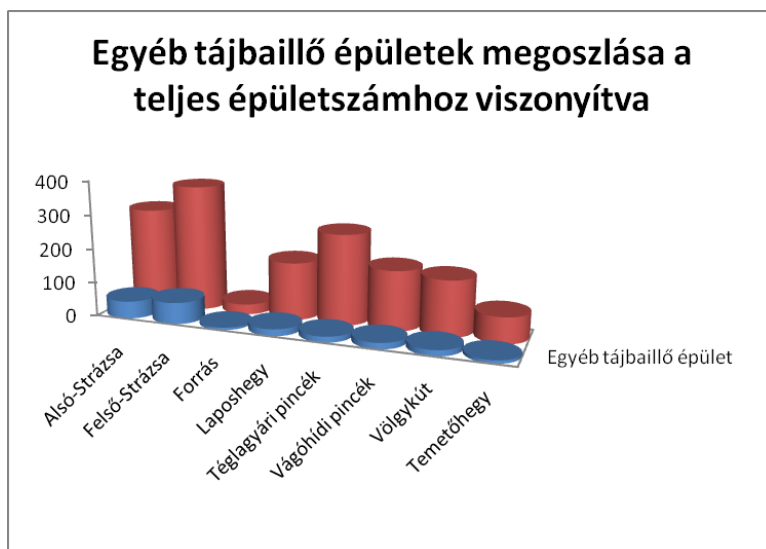
Az alábbi diagram az egyéb tájbailló épületek megoszlását ábrázolja a teljes épületszámhoz viszonyítva. Ez alapján megállapítható, hogy a három értékes pincefalui *magterületeknek helyet adó területegységből az Alsó-Strázsan, illetve a Felső-Strázsan található a legtöbb e típusba tartozó épület.* Ha az arányaiban vizsgáljuk, akkor viszont a Forrás területén található a legtöbb egyéb tájbailló épület.

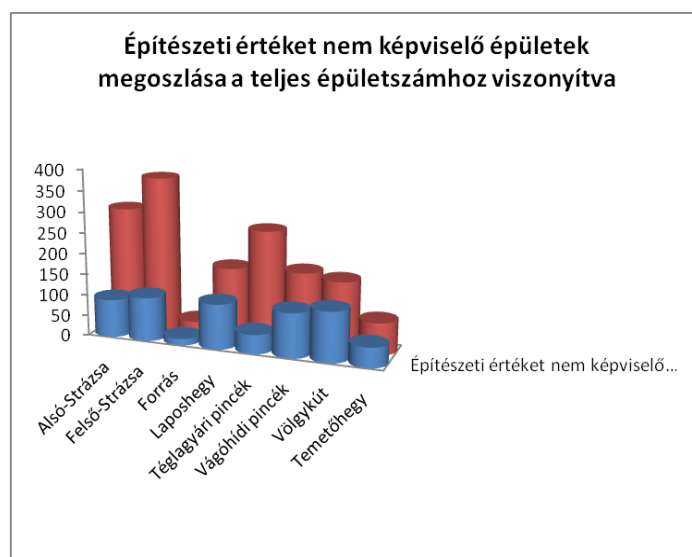
Az alábbi diagram az építészeti értéket nem képviselő épületek megoszlását ábrázolja a teljes épületszámhoz viszonyítva. Ez alapján megállapítható, hogy *a belterülethez közel eső területrészek (Laposhegy, Vágóhídi pincék, Völgykút és Temetőhegy) arányaiban nézve sokkal több az e típusba tartozó épület mint a tájba illő vagy az értéket képező típusok.*

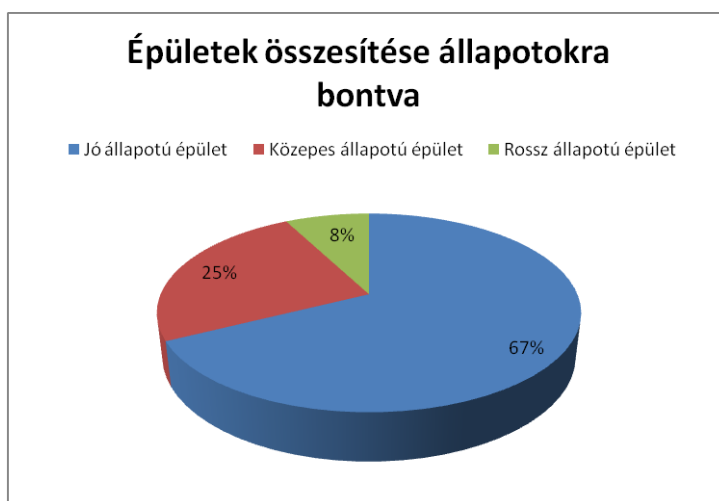
Amennyiben az épületek állapotát területrészenként összegezve, átlagértékben kifejezve vizsgáljuk, megállapítható, hogy **a felmérési terület 67 %-án jó állapotú épületek találhatóak**, 25 % a közepes állapotú épületek aránya, míg a rossz állapotú épületek a felmért elemek 8 %-át teszik ki.

Területegységenként vizsgálva megállapítható, hogy funkciótól függetlenül **jó állapotú épületek a legnagyobb arányban a Felső-Strázsa, a Forrás, valamint a Vágóhídi pincék területén találhatók.**

Közepes állapotú épületek legnagyobb arányban az Alsó-Strázsa, a Laposhegy, valamint a Temetőhegy területén találhatók.

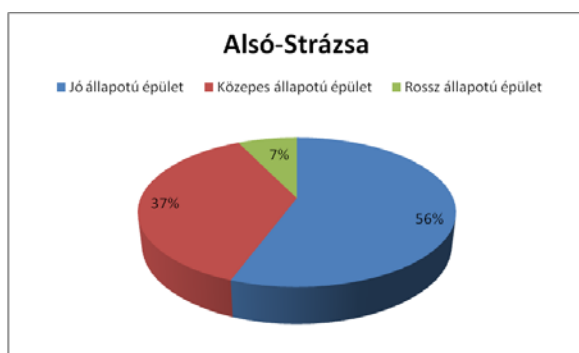
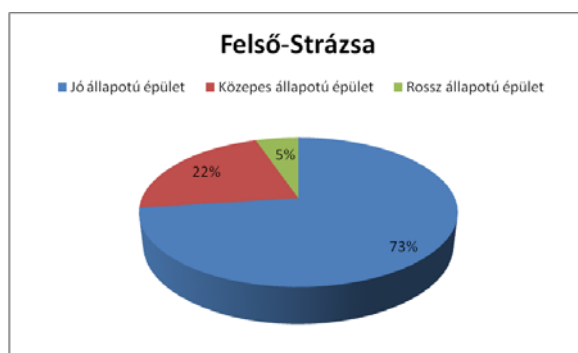
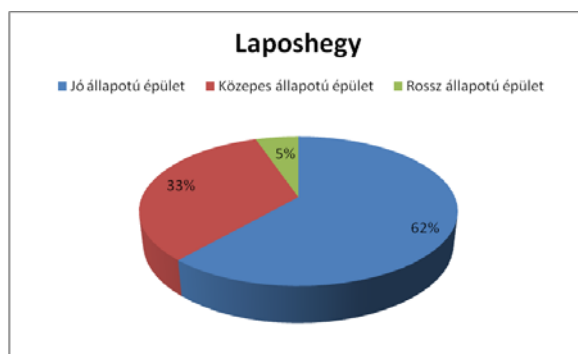
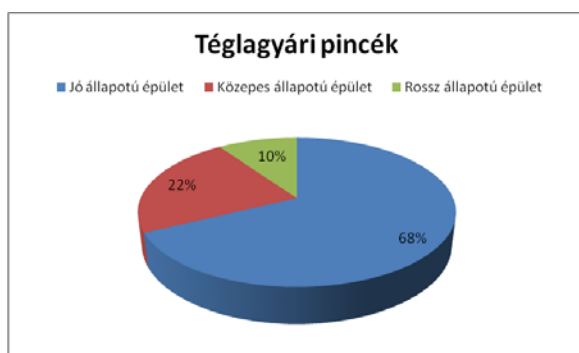
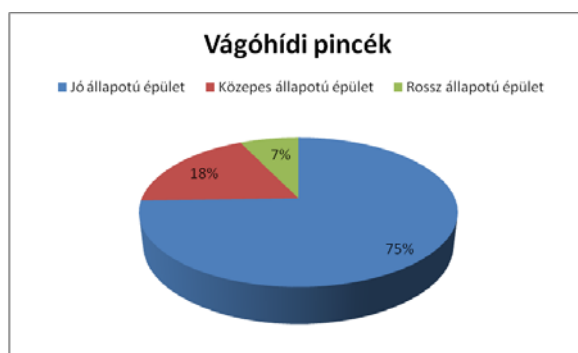
A rossz állapotú épületek aránya nagyjából minden területen megegyezik, értékük 5-10 % között mozog.

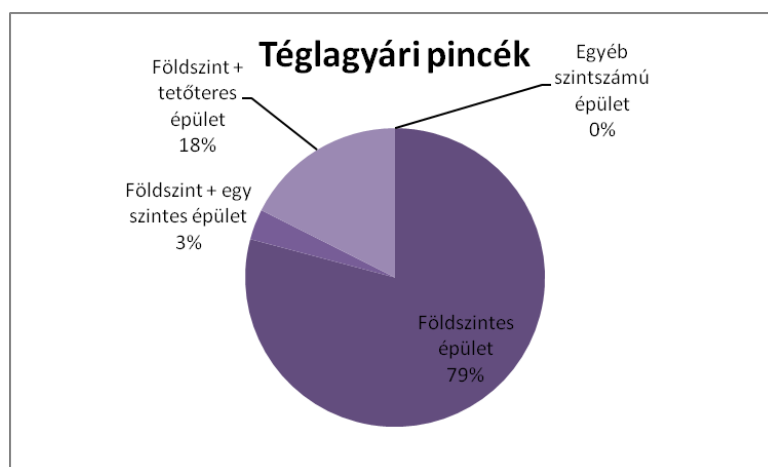
A **Vágóhídi pincék** területén felmért épületek (főként a pinceegyütteseknek köszönhetően) kétharmada földszintes kialakítású. A földszint + tetőtér beépítéses épületek negyedét teszik ki a teljes épületállománynak. Nagyrészt a Kutyahegyen és a Malomhegyen található lakóépületeknek tudható be, hogy a felmérési területen minden tizedik földszint + 1 szintes épület. Egyéb szintszámú épület nem volt.

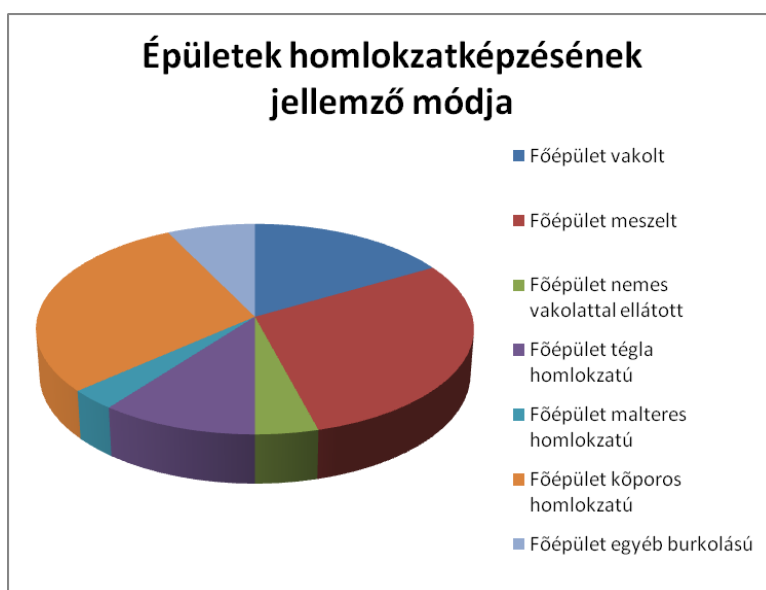
A főépületek *jellemző homlokzatképzésének a kőporos, illetve a meszelt felület tekinthető*, hiszen a két típus összesítve ( $28\% + 28\% = 56\%$ ) a felmért épületek több mint a felén jellemző. Meg kell jegyezni, hogy az értéket képező épületek többségén is az előbbi homlokzatképzési módok figyelhetők meg. Az épületek 16 %-a vakolt, míg 10 %-uk téгла homlokzatú. A többi épület malteres homlokzatú, vagy nemes vakolattal ellátott, vagy egyéb burkolású.

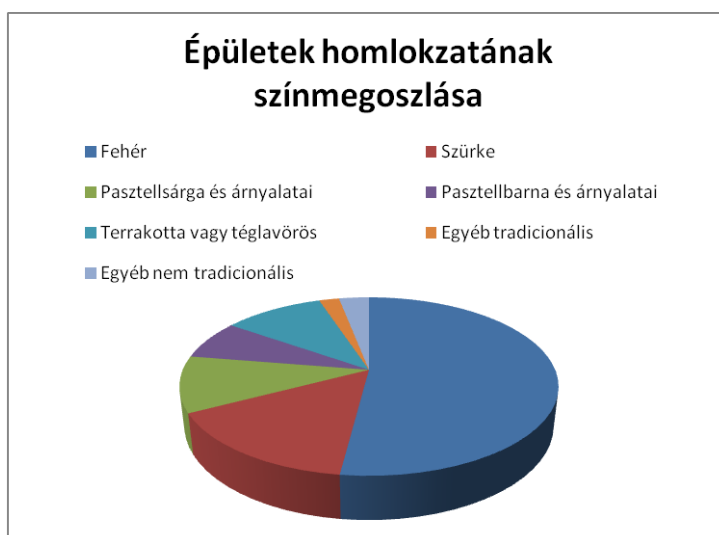
A táblázatban jelölt arányokat vizsgálva megállapítható, hogy **az épületek fele fehér színű**, tehát ez a jellemző épületszín a felmérési területen. Az épületek 15 %-a szürke színű, míg 10-10 %-uk pasztellsárga és árnyalatai valamint terrakotta/téglavörös színű. A felmért épített elemek 7 %-a pasztellbarna és árnyalati színű. Csekély mértékű az egyéb tradicionális, illetve az egyéb nem tradicionális színű épületek száma.

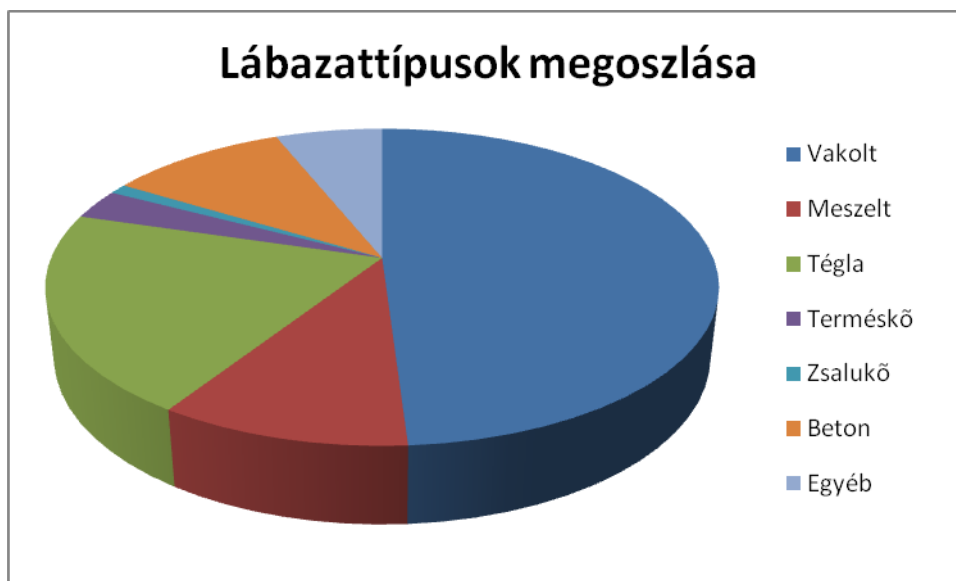
A rendelkezésre álló adatok alapján megállapítható, hogy **az épületek lábazatának közel fele vakolt**. A lábazatok egyötöde téglá burkolású. 10-10 %-os az aránya a meszelt illetve a beton lábazatoknak. A terméskő, a zsalukő lábazatok aránya elenyésző. Egyéb lábazati burkolattal az épületek 6%-a rendelkezik.

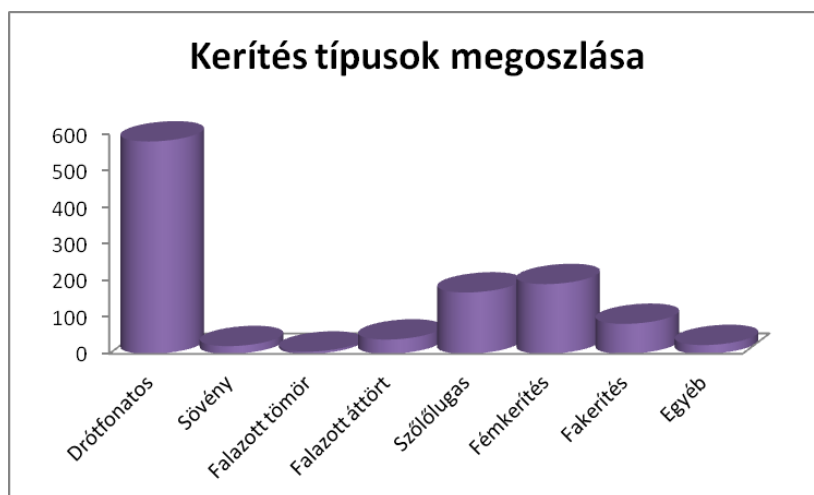
A **bekerített birtokok több mint 50 %-a drótfonatos kerítéssel rendelkezik**, mely összességében kevésbé tájbaillőnek mondható. Ezt követi a fémkerítés (19,1%), mely szintén az előbbi kategóriába sorolható. **Szőlőlugas kerítés az ingatlanok 15 %-ánál jellemző** elkerítési mód, mely a sövény és fakerítéssel együtt a tájbaillő kategóriába sorolható. A falazott tömör és a falazott áttört kerítések kevésbé jellemzőek. E két típus mindösszesen 4 %-át teszi ki a jellemző kerítés típusoknak.

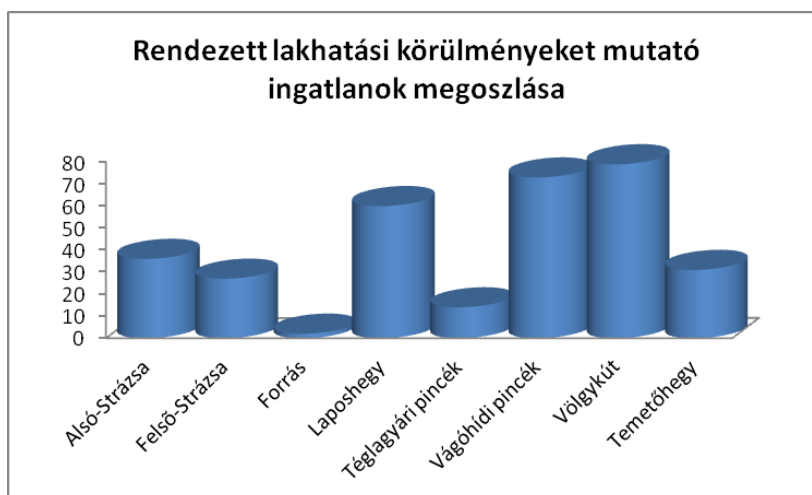
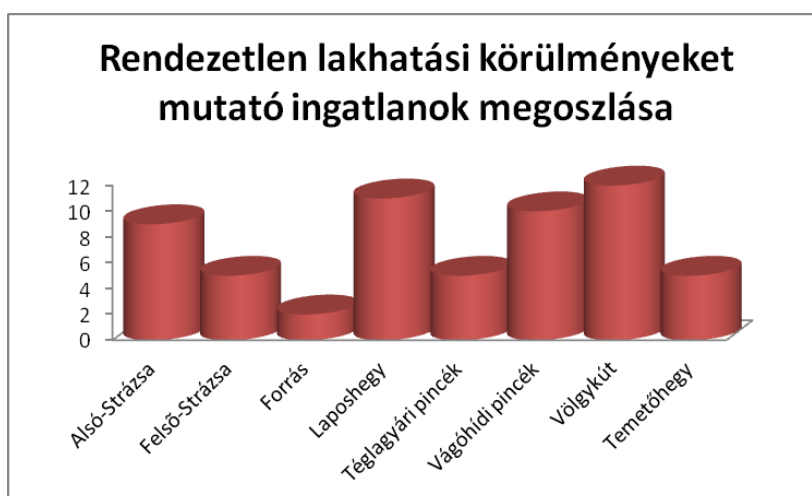
Amennyiben területegységenként vizsgáljuk a rendelkezésre álló adatokat megállapíthatjuk, hogy szemrevételezés alapján **a legtöbb lakhatásra utaló jel a Völgykút ingatlanjainál volt tapasztalható**. Ezt követi a Vágóhídi pincék területe, melyhez a már kertvárosias övezetbe sorolt Kutyahegy és Malomhegy is tartozik. Előbbiek után a Laposhegy következik 60 rendezett és 11 rendezetlen lakhatási körülményt mutató ingatlannal.

A *pincefalui magterületeknek is helyet adó területrészek közül kitűnik az Alsó-Strázsa*, mely a Fels-Strázsa-hoz és a Téglagyári pincékhez képest jóval több lakott ingatlant tartalmaz. A legkevesebb lakóingatlan a Forrás területe ad helyet, mindösszesen 4 ingatlan esetében volt a lakhatás ténye megállapítva, melyből a rendezett és a rendezetlen körülményekkel bíró birtokok egyenlő számban (2-2) fordultak elő.

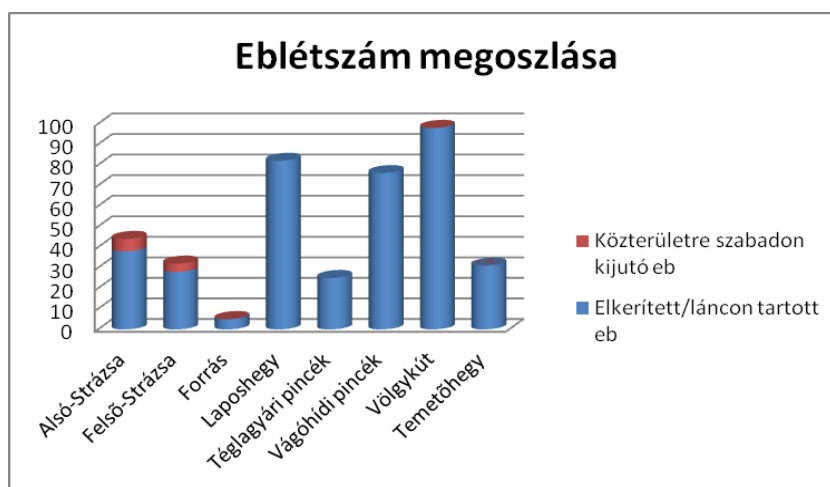
A felmért ingatlanok számához viszonyítva **16,5 % a kutyák jelenléte**. Egyértelműen kitűnnek a jellemzően lakott területek, úgy mint a Völgykút, a Laposhegy, illetve a Vágóhídi pincék területe, ezen belül is a Kutyahegy és a Malomhegy részek. A legkevesebb kutyát a Forrás területén “regisztrálták”.

A felmérő szemrevételezéssel történő megállapítása szerint az adott időpontban több mint 97 %-os gyakorisággal az ebeket közterülettől elkerítve vagy láncon tartották, ugyanakkor mindösszesen 10 db (3%) kóbor, illetve a közterületre szabadon kijutó kutyát is számba vett. E tény azért is rendkívül kedvezőtlen, mert éppen a **pincefalui magterületeket magába foglaló Alsó- és Felső-Strázsa területén voltak megfigyelhetők**, ahol a legnagyobb turisztikai potenciál rejlik. Az itt kiszabaduló agresszív állatok kifejezetten veszélyesek a környéken áthaladó pincetulajdonosokra és turistákra nézve.
